## Qualitätssicherung im Trockenbau

Tro  
Plan  
GmbH

TROCKENBAU  
FACHPLANUNG

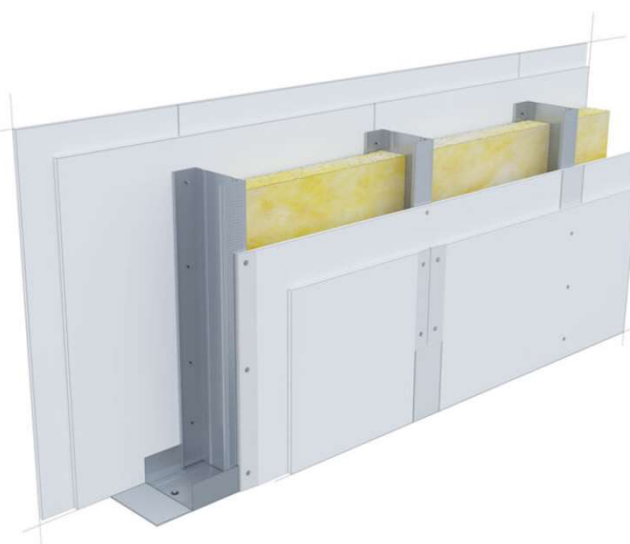
## Systemkomponenten

| Platten | - Dicke<br>- Anzahl Lagen<br>- Typ / Qualität<br>- Plattenversatz |
| Dämmung | - Dicke<br>- Typ / Qualität |
| Unterkonstruktion | - Dicke<br>- Achsabstand<br>- Länge |
| Befestigungsmittel | - Typ / Qualität<br>- Abstand |

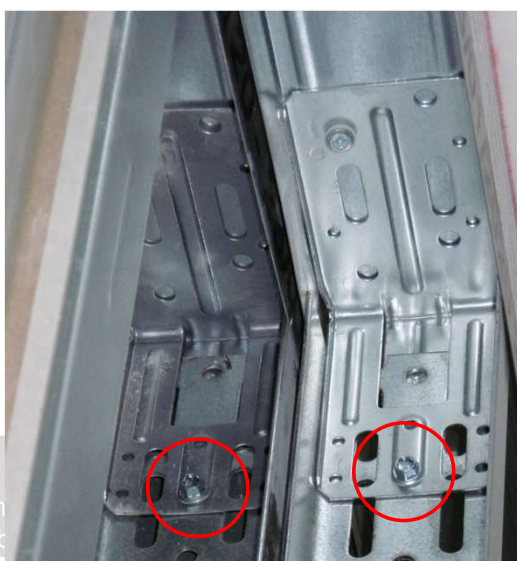
### Fehlerquelle Gleitender Deckenanschluss

Gleitmöglichkeit =  
keine Verschraubung!
